Deichbestandsanalyse an der unteren Mittelalbe von Schnackenburg bis Rönne / Geesthacht

Niedersächsischer Landesbetrieb für Wasserwirtschaft,
Küsten- und Naturschutz

September 2020

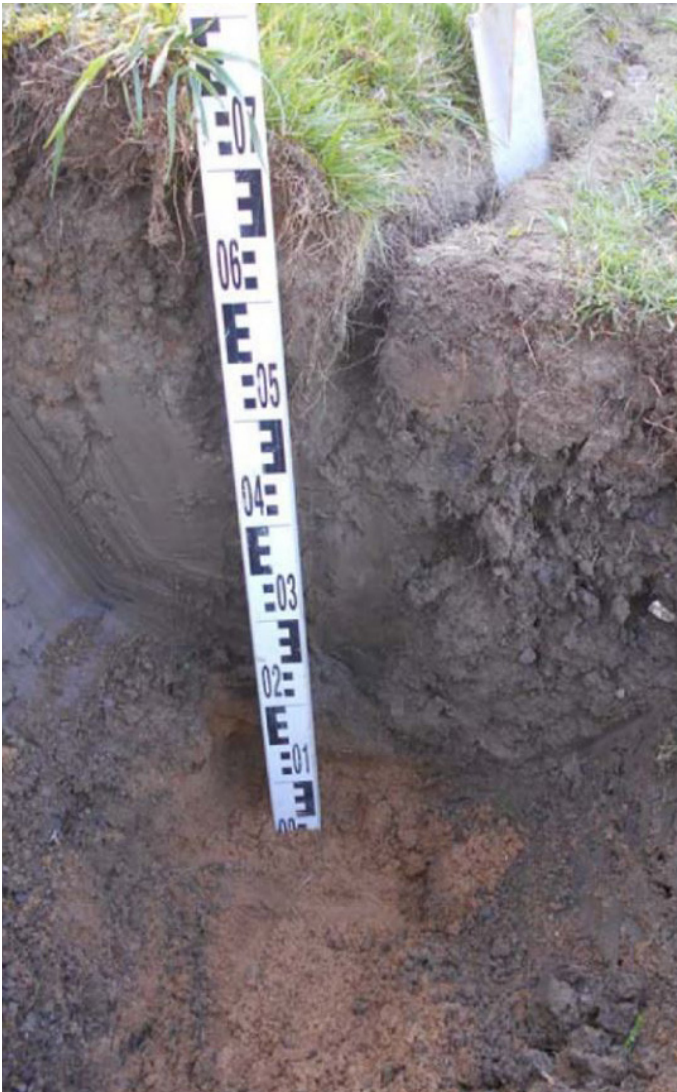
Abbildung 7: Schurf im Deich mit Rissbildung

Der Sommer 2018 war sehr heiß und trocken. Zudem gab es über das Winterhalbjahr 2018-2019 sehr wenig Niederschlag, so dass diese ariden Gegebenheiten zu Rissbildungen an den Deichen führten. Bereits durch die Bestandsaufnahmen im Zuge der Deichbestandsanalyse im Untersuchungsraum konnten vermehrt Trockenrisse im Deich festgestellt werden. Durch die zurückliegenden Deichschauungen wurde zudem festgehalten, dass sich die Trockenrisse teilweise über die Wintermonate nicht geschlossen haben. Aus diesem Grund wurden Baggerschürfe an ausgewählten Standorten angelegt, Bodenproben aus den Rissflanken entnommen und bodenmechanisch untersucht. Zudem sollte festgestellt werden, wie sich die Rissbildungen auf den Deichkörper auswirken und welche Möglichkeiten der Instandsetzung bestehen. Für die Deichbestandsanalyse im Untersuchungsgebiet wurden Risse in Marschacht und Radegast im Artlenburger Deichverband untersucht.

Die Ergebnisse der Untersuchungen zeigen, dass sich die Risse nur bis zur durchwurzelbaren Bodenschicht ausgebildet haben. Unterhalb dieser Schicht konnten keine Risse beobachtet werden. Dies ist mit der selbstheilenden Wirkung der Dichtungsschicht zu erklären. Sobald das quellfähige Material mit Wasser in Kontakt kommt, schließen sich die Risse wieder. Da der Oberboden weniger plastisch ist als die Dichtungsschicht, blieben in diesen Oberbodenschichten die Risse zurück. Die größte Rissbildung hat sich im Bereich der Deichschulter ergeben, da dort durch den vorhandenen Böschungsknick die Zugkräfte der Böden beim Schwinden aus der Böschung und aus der Deichkrone aufeinandertreffen.

Die untersuchten Risse sind unbedenklich hinsichtlich der Gesamtstandsicherheit und Wehrfähigkeit des Deichkörpers. Defizite ergeben sich oftmals lokal im Bereich des Oberbodens und müssen im Rahmen der Unterhaltung ausgebessert werden.

Eine Möglichkeit der Rissverfüllung besteht durch das Einbringen von Tonpellets, da diese einfach in der Verarbeitung sowie kostengünstig und flexibel durch das Personal der Deichverbände einsetzbar sind (Anlage 4).

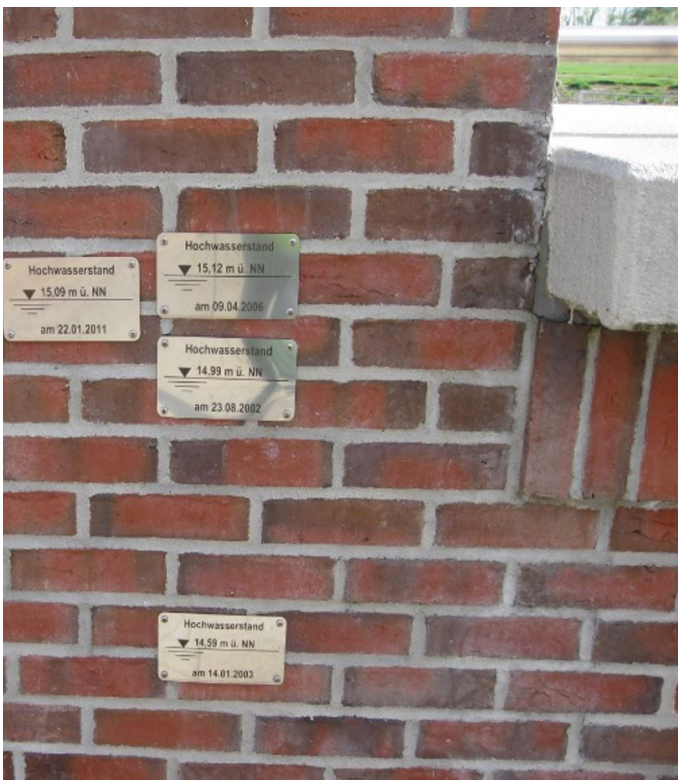
Abbildung 8: Hochwasserschutzwand in Hitzacker (Quelle: IBR)

Der Zustand, der Standort und die Blickrichtung der festgestellten Schadfeststellungen an den Anlagen wurden durch Fotos sowie in einem Bauwerksblatt tabellarisch dokumentiert (siehe Anlage 7). Die häufigsten festgestellten Schäden sind oberflächlich und befinden sich im Bereich von Dehnungsfugen, Mauerwerken und Betonsockeln. An Stahlspundwänden konnten vermehrt oberflächige Rostbildungen an den Schweißnähten dokumentiert werden. Im Ergebnis befinden sich die Anlagen in einem technisch wehrfähigen guten Zustand. Je nach Standort weisen aber auch die HWS-Wände Höhendefizite auf.

Der Deichabschnitt im Bereich der Ortslage Hitzacker ist vor allem durch eine Hochwasserschutzwand gekennzeichnet. Diese weist vor allem oberflächige Schäden im Bereich von Dehnungsfugen auf, befindet sich aber in Summe laut Bauwerksprüfung von Ing.-Büro IBR in einem guten Zustand. Größerer Handlungsbedarf wird hier hinsichtlich der Anpassung ans das neue BHW gesehen, da im Mittelwert nur noch ein Freibord von ca. 35 cm vorhanden ist.

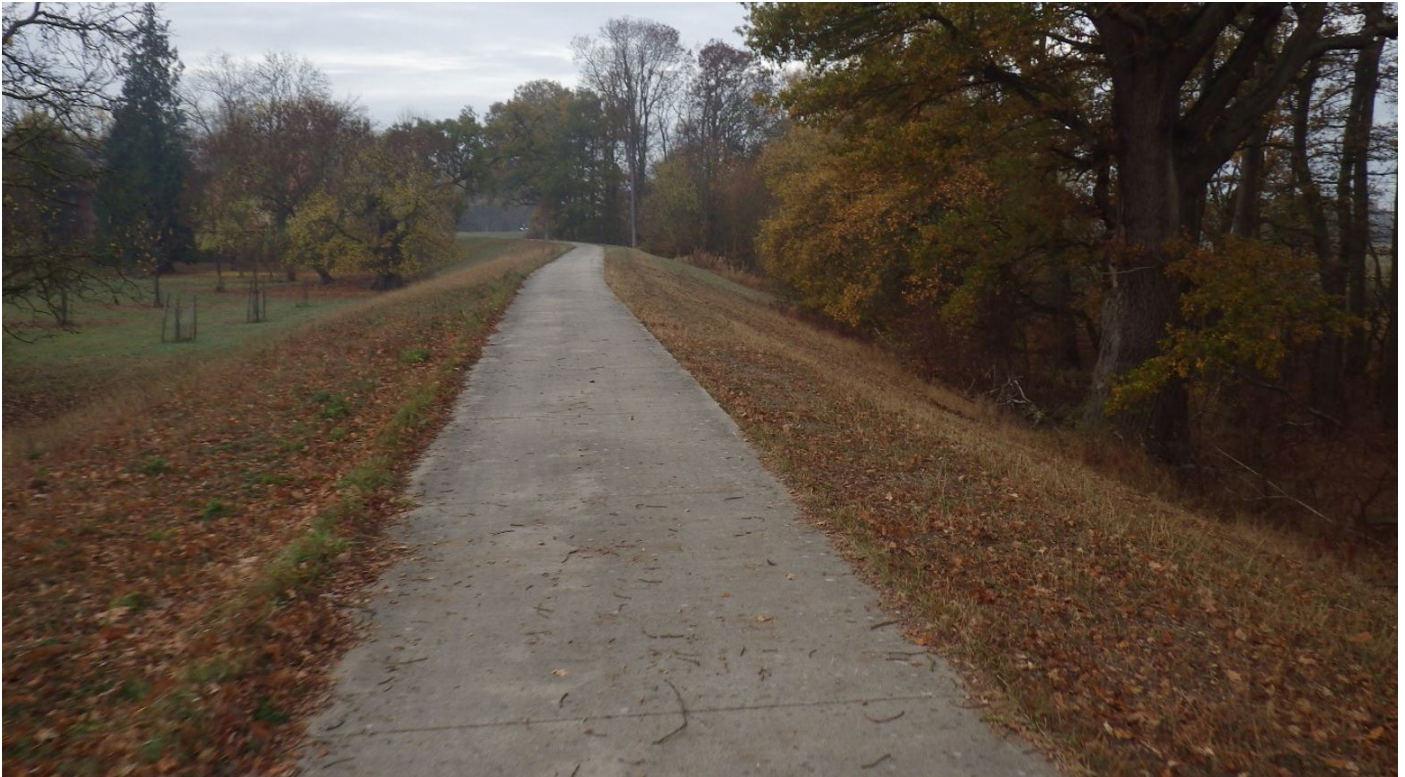
Abbildung 20: Deichkörper im Abschnitt Damnatz bis Wussegele

Die Elbedeiche im DDWV haben, wie auch die Abschnitte in den übrigen Deichverbänden im Landkreis Lüchow-Dannenberg, keine gekennzeichnete Kilometrierung am Deichkörper. Zudem fehlen auf weiten Strecken Drainagen im binnenseitigen Böschungsfuß. Der Deichabschnitt von Langendorf bis Damnatz ist vor allem durch vereinzelte Bauwerke wie Treppen im Deichkörper und eine zum Teil zu schmale Kronenbreite zwischen drei und fünf Meter, Gehölze in Deichnähe, abschnittsweise zu tiefe Deichverteidigungswege und fehlende Hochborde im Anfangsbereich gekennzeichnet. Auf der gesamten Strecke sind vereinzelt zu wenig Deichzufahrten, Überfahrten und Ausweichstellen festgestellt worden. Die Böschungsneigung ist auf der gesamten Strecke mindestens in einem Gefälle von 1:3 oder flacher ausgebildet.

Die Abschnitte der gewidmeten zweiten Deichlinie wurden in Summe in allen Punkten mit 0 bewertet, da der bestehende Deich die notwendigen Bestandteile wie zum Beispiel Berme Deichverteidigungsweg etc. nicht besitzt.

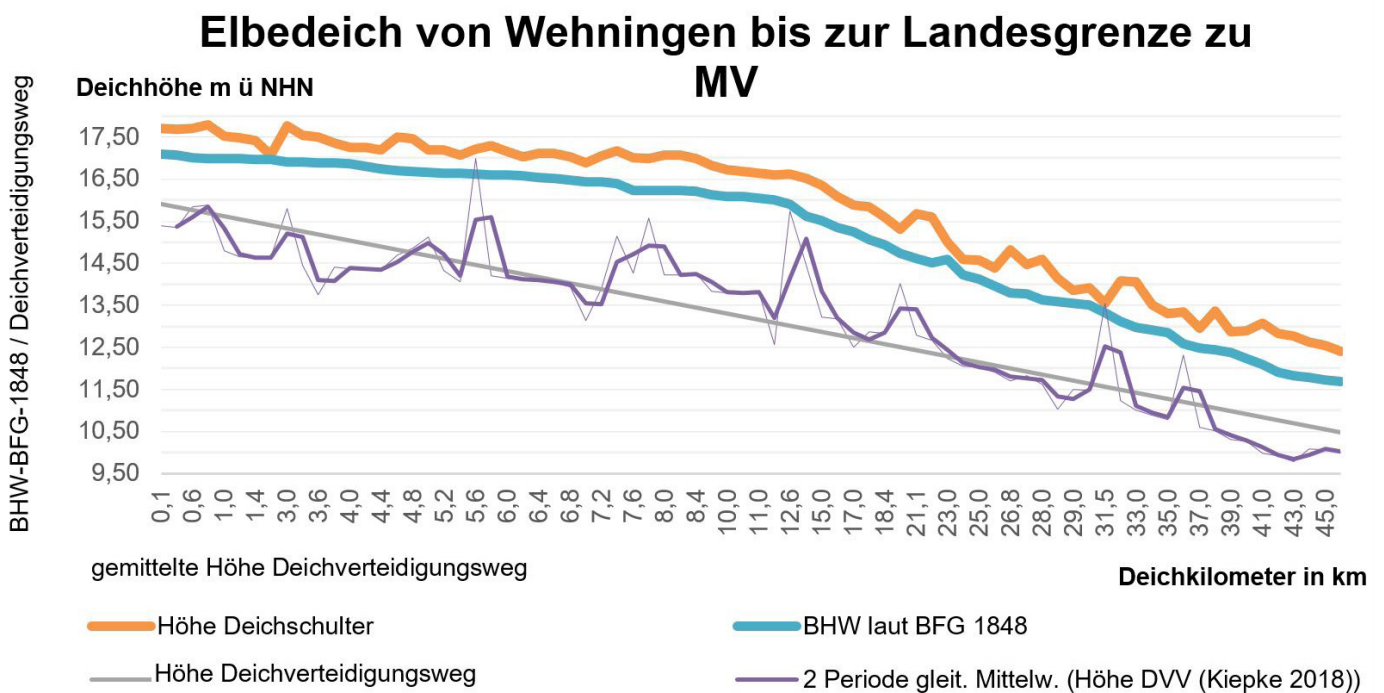
Abbildung 24: Darstellung der Deichhöhen, Deichverteidigungswege und BHW im NDUV

Der größte Handlungsbedarf wird hinsichtlich der Erhöhung des Deichverteidigungsweges und der Anlage von ausreichend Deichzufahrten und Ausweichstellen, sowie in der Herstellung von Drainagen zur Verbesserung der Standsicherheiten gesehen. Zudem müssen die an den Deich herangewachsenen Gehölze zurückgenommen werden.

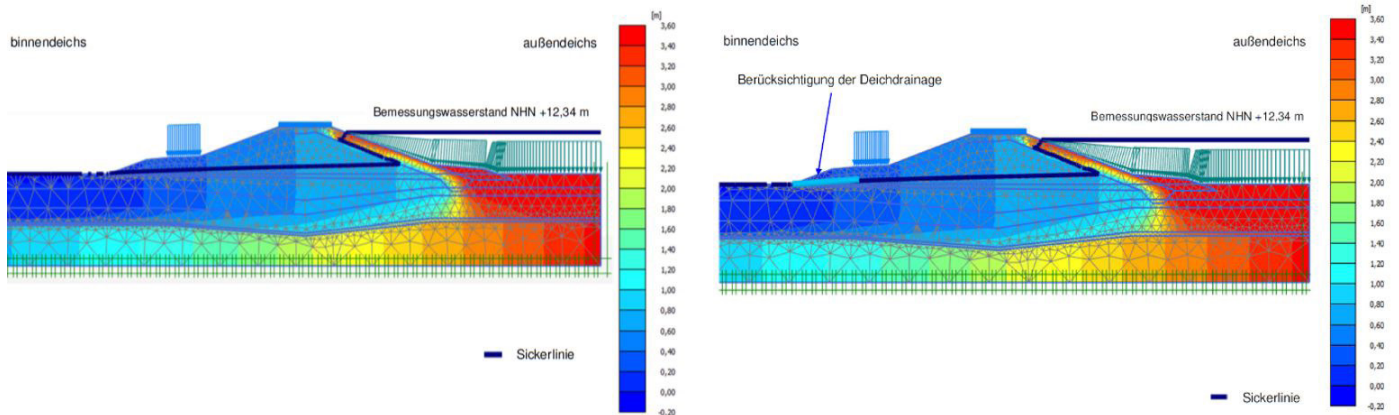
Abbildung 27: Darstellung der Sickerlinien mit (rechts) und ohne (links) Deichfußdrainage

Aufgrund der sehr wechselhaften Baugrundverhältnisse wurden für die bindige Abdeckung aus Klei zwei Fälle untersucht. In der ersten Berechnung wurde für eine bindige Abdeckung eine weiche bis steife Konsistenz vorausgesetzt. In einer zweiten Berechnung wurde eine weiche Konsistenz angenommen. Die Berechnungsergebnisse zeigen, dass sich teilweise relativ hohe Ausnutzungen (siehe Abb. 28) ergeben (Geotechnische Stellungnahme BGU 13.12.2018).

Eine Ursache für die hohe Auslastung ist laut BGU der Einstau von Wasser im Sandkern. Dieses führt zu einem ungünstigen „Wasserdruckansatz“ bei der Ermittlung der Wichten unter Auftrieb. Zudem erhöht sich der Druck auf die Kleiabdeckung im Binnenbereich. Dies kann bei hohen Wasserdrücken im Hochwasserfall zu Aufbrüchen der Kleiabdeckung führen.

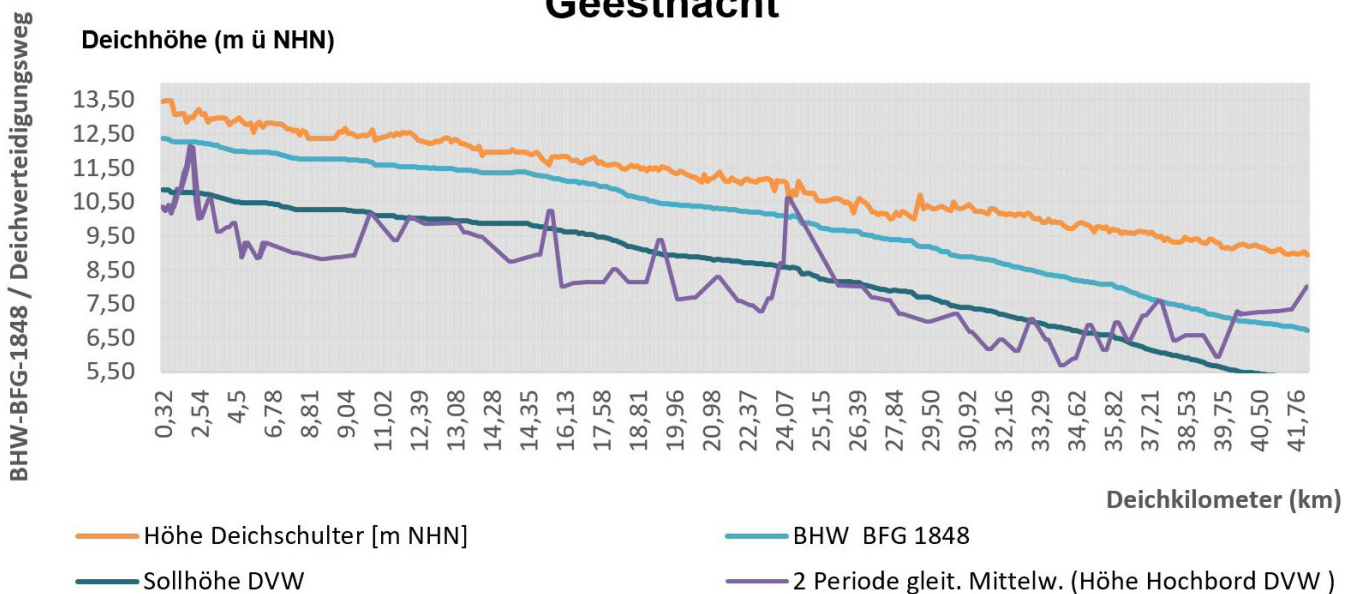
Abbildung 30: Darstellung der Höhenlage des Deichverteidigungsweges in Abhängigkeit vom BHW gemäß BFG 1848

Von Alt Wendischthun bis Deichkilometer 6,5 (Vitico) wurden in Teilabschnitten fehlende Hochborde, Deichunterhaltungswege, Drainagen/Filter und Außendeichbermen festgestellt. Zudem wurde nur eine sehr magere Grasnarbe beim Begehungszeitpunkt vorgefunden. Des Weiteren liegt der Deichverteidigungsweg abschnittsweise mehr als drei Meter unter dem BHW (vgl. Abbildung 30).
