Deichbestandsanalyse an der unteren Mittelalbe von Schnackenburg bis Rönne / Geesthacht

Niedersächsischer Landesbetrieb für Wasserwirtschaft,
Küsten- und Naturschutz

September 2020

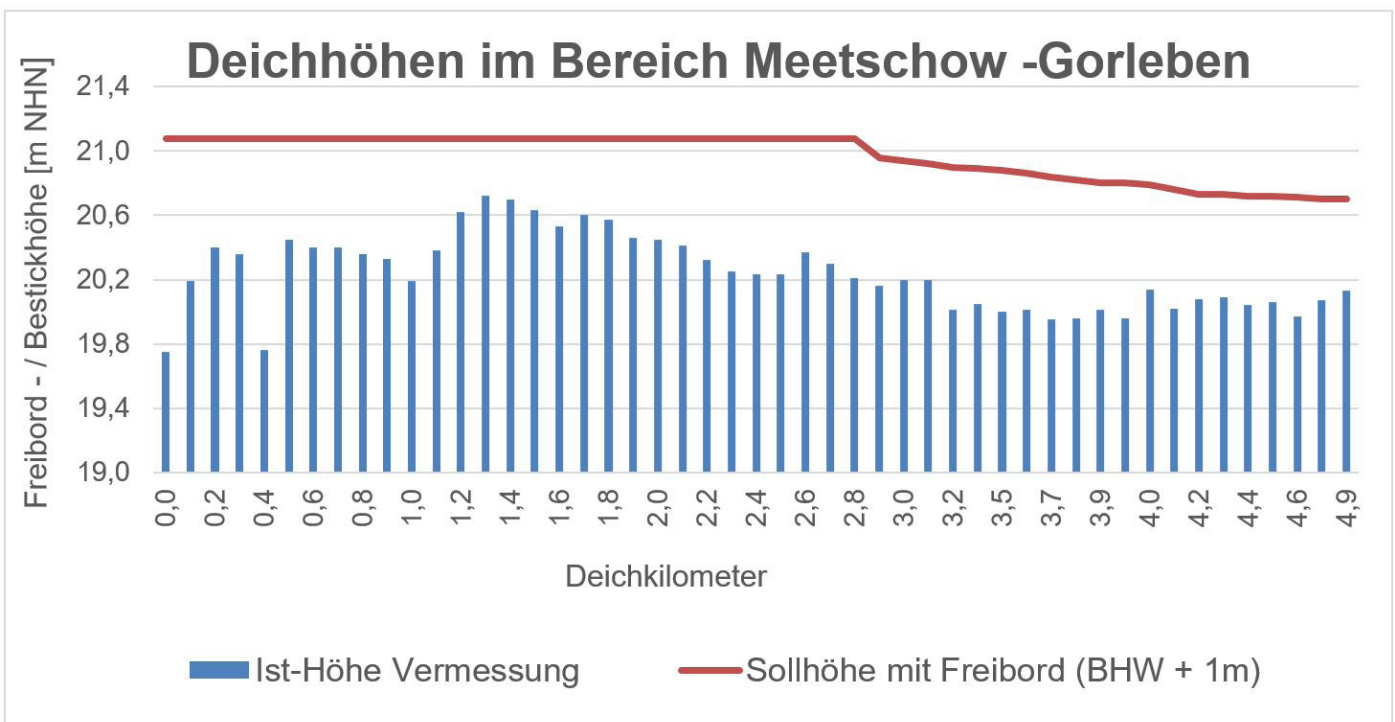
Abbildung 11: Darstellung der Deichhöhen und des BHW im Bereich von Meetschow bis Gorleben

Nr.	Deichabschnitt	Deich-Kilometer Gesamt [Km]	Freibord Mittelwert [m]	Anteil an Gesamtstrecke [%]
1	Aland-Deich	2,6	0,8	6
2	Schnackenburg nördlich Pevestorf	10,2	0,8	26
3	linkerer Seegedeich	7,3	0,2	19
4	rechter Seegedeich	11,8	0,3	30
5	Laascher-Insel	2,8	-0,02	7
6	Meetschow bis Gorleben	4,9	0,3	12
SUMME		39,6		100

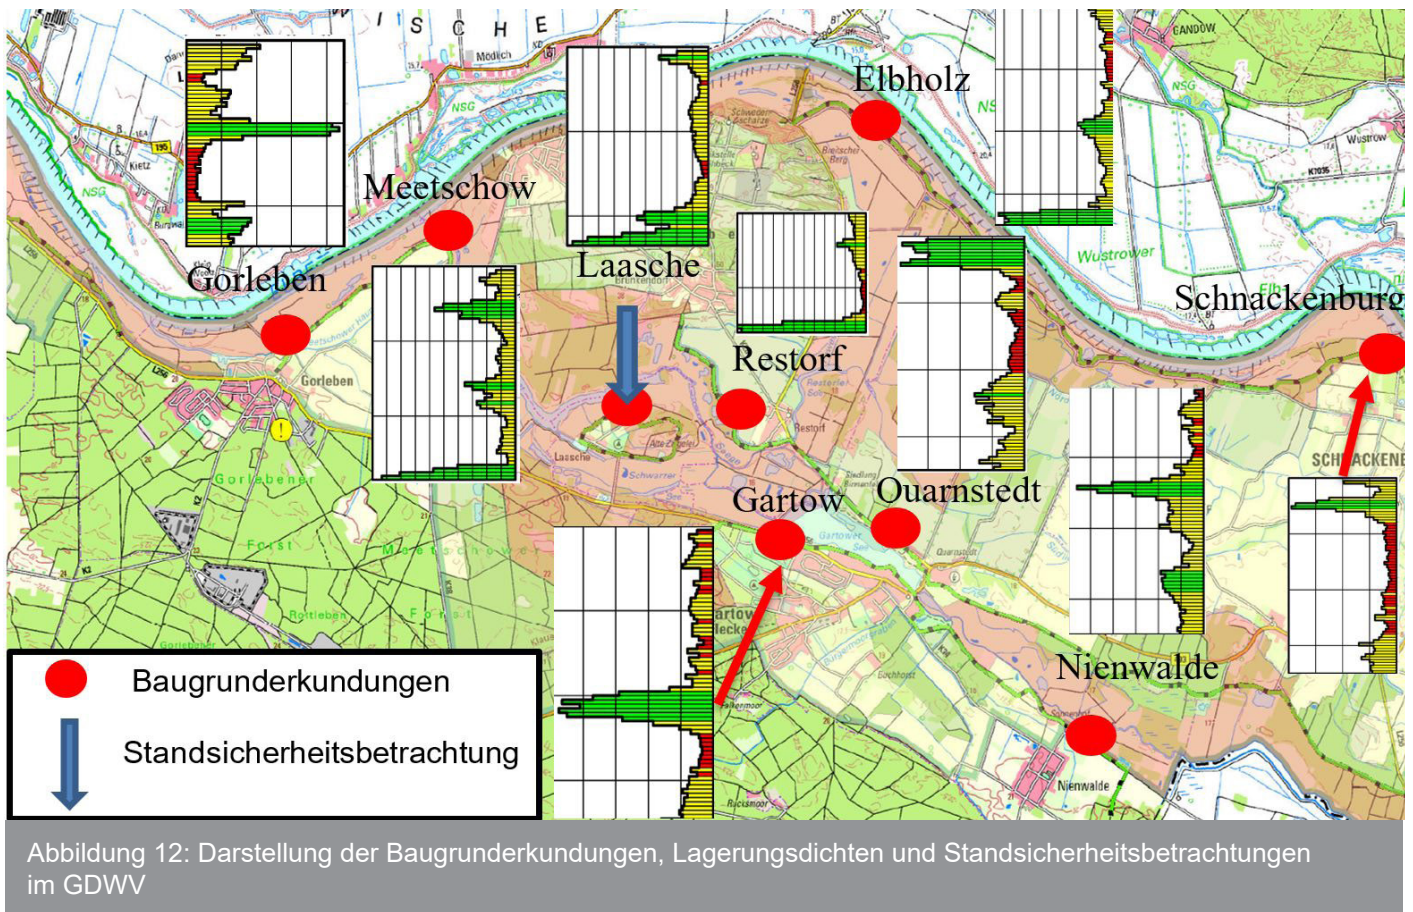
Abbildung 12: Darstellung der Baugrunderkundungen, Lagerungsdichten und Standsicherheitsbetrachtungen im GDWV

Die Ergebnisse der Rammsondierungen zeigen dichte bis sehr lockere Lagerungsdichten (siehe Abbildung 12). Die locker gelagerten Sandauffüllungen können hier ein Indiz für Veränderungen im Korngefüge durch Suffusion/Erosion der vergangenen Hochwasserlagen sein. Nicht auszuschließen sind aber auch schlechte Verdichtungen während der Bauphase.

Die Standsicherheitsbetrachtung bei Laasche ergab, dass für das Gesamtsystem eine ausreichende Standsicherheit nachgewiesen werden konnte. Die geringe Höhe des Deichs ist aber auch mit Hinblick auf die Standsicherheit kritisch zu betrachten, da ein überströmter Deich durch Erosion stark geschädigt wird und somit auch nicht mehr standsicher ist.

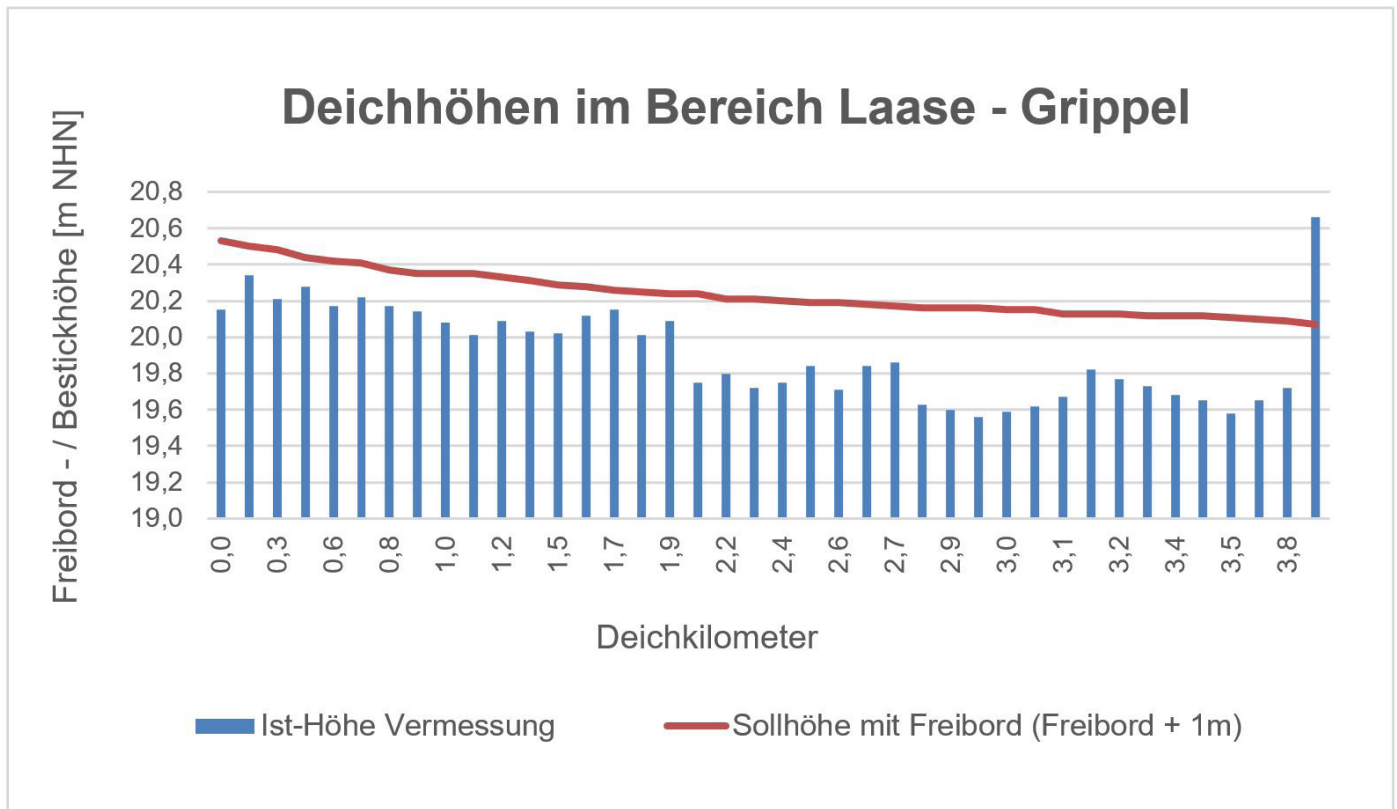
Abbildung 14 Darstellung der Deichhöhen und des BHW im Bereich von Laase bis Grippel:

schnitt, bezogen auf den Deich- und Elbekilometer, das vorhandene Freibord zugeordnet (siehe Abbildung 14).

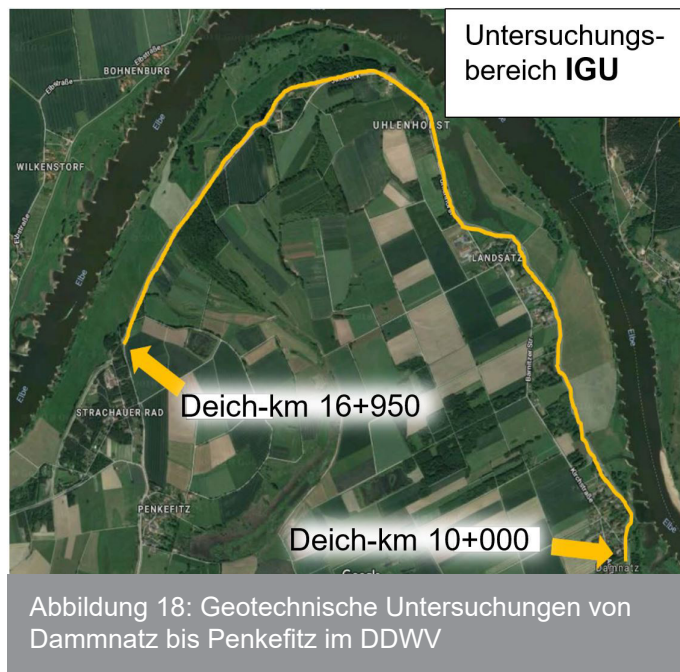
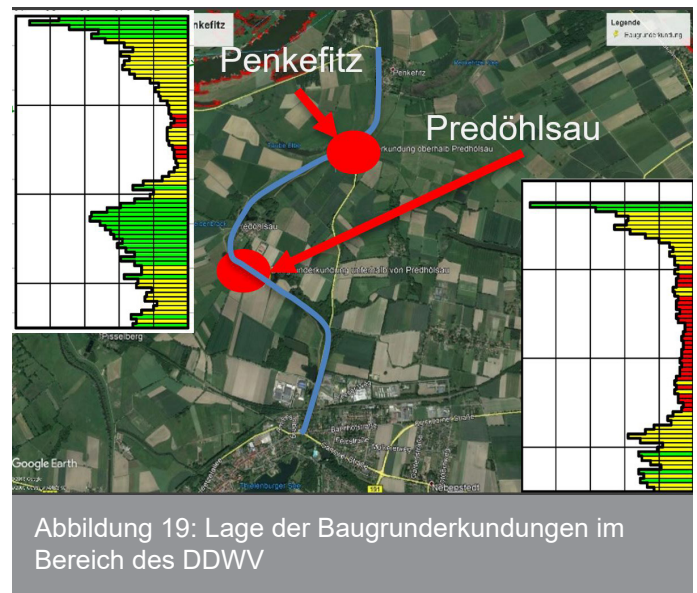
Im Bereich der zweiten Deichlinie an den Untersuchungsstandorten bei Predöhsau und Penkefitz sind die Dichtungsschicht und der Deichstützkörper überwiegend aus bindigen Kleiböden aufgebaut, welche außendeichs und im Bereich der Deichkrone von Sandauffüllungen mit schluffigen und zum Teil humosen Beimengungen überlagert werden. Im binnenseitigen Böschungsbereich steht unterhalb der Dichtungsschicht eine schwach schluffige Sandauffüllung an. Die Sandauffüllungen weisen überwiegend lockere Lagerungsdichten auf. Die angetroffenen Deichaufbauten entsprechen nicht den „anerkannten technischen Regeln“.

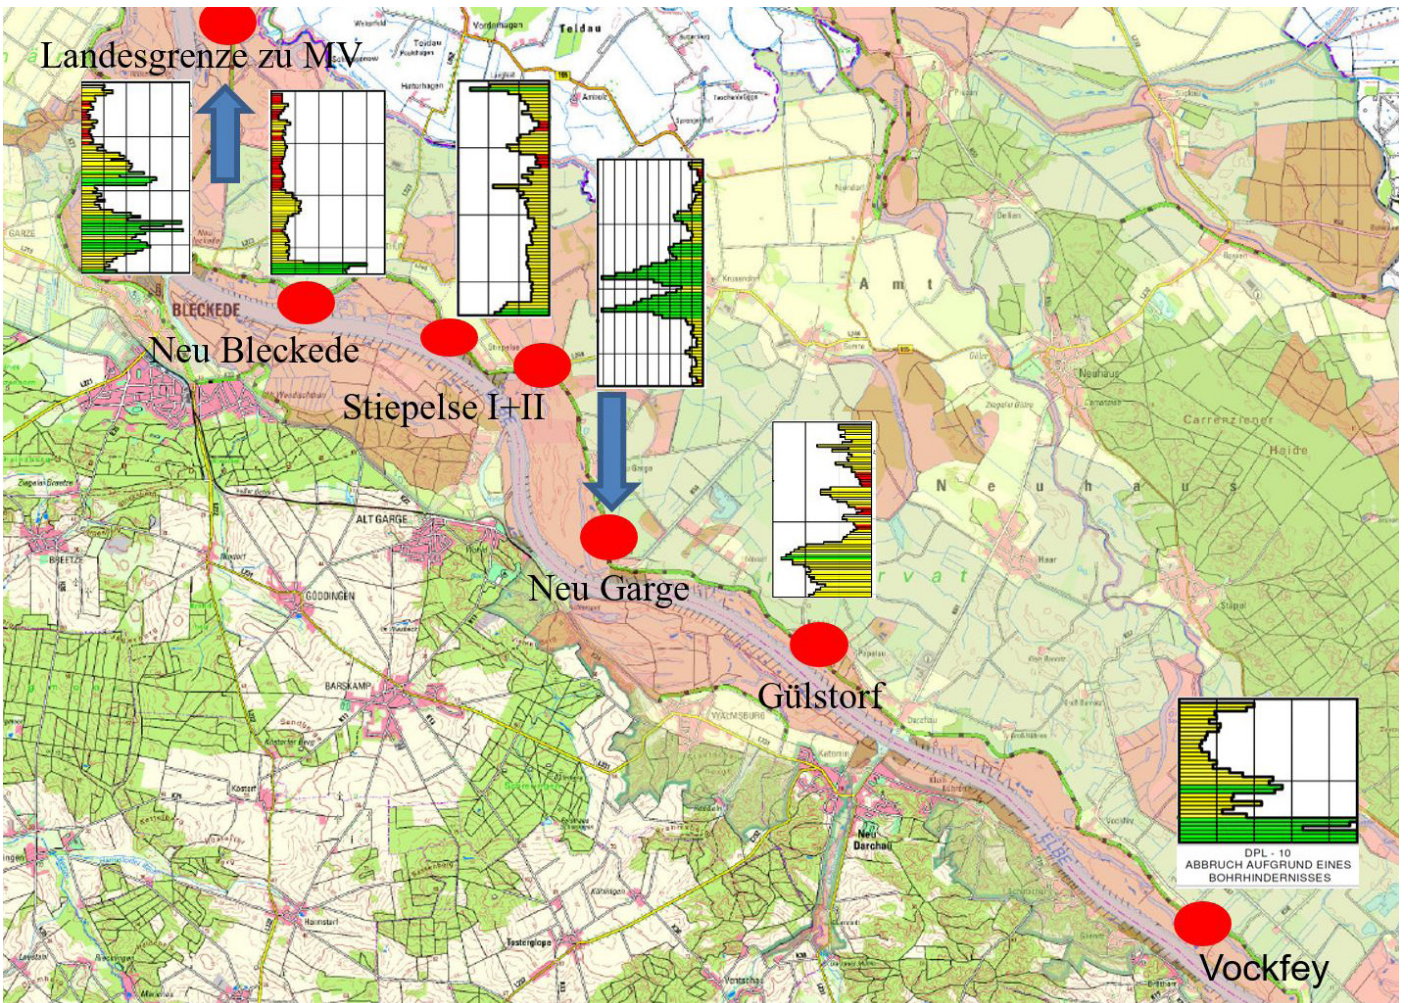
Abbildung 22: Lage der Baugrunderkundungen und Standsicherheitsbetrachtungen im NDUV von Vockfey bis MV

Die Berechnungen zur Standsicherheit wurden bei Neu Garge und im Bereich zur Landesgrenze zu MV bei Deichkilometer 45 durchgeführt. Die betrachteten Profile bestehen größtenteils aus Auelehm. Daher zeigen die Berechnungsergebnisse, dass das flussseitig in den Deich einsickernde Wasser unter den angenommenen Parametern nicht ausfließen kann und es rechnerisch zu einem Aufstau kommt.

Die Standsicherheitsbetrachtungen konnten für das Gesamtsystem des NDUV eine ausreichende Böschungsstandsicherheit nachweisen. In den Elbedeichen von Pommau (Deich-Kilometer 21+500) bis Mahnkenwerder (Deich-Kilometer 45+700), sowie von Deich-Kilometer 0+00 bis 2+450 sind bereits Deichfußdrainagen vorhanden. Zur weiteren Verbesserung sollte auf der gesamten Deichlänge immer eine Entwässerung des Sandkerns durch zum Beispiel Deichfußdrainagen planerisch berücksichtigt werden (BGU Ingenieure GmbH).

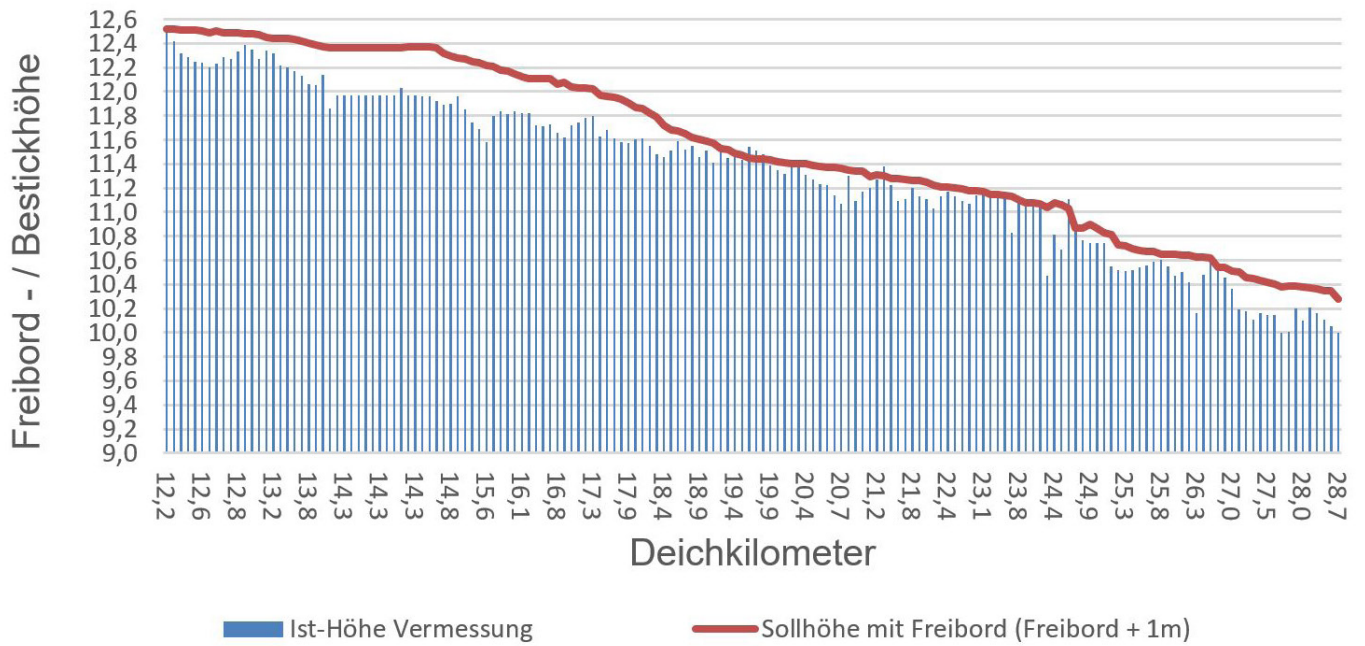
Abbildung 25: Deichhöhen im Bereich zwischen Radegast und Hohnstorf

Nr.	Deichabschnitt	Deich-Kilometer Gesamt [Km]	Freibord Mittelwert [m]	Anteil an Gesamtstrecke [%]
1	Walmsburg	2,1	0,79	4,5
2	Alt Garge	2,4	0,92	5,1
3	Bleckede - Vitico	6,2	0,85	13,3
4	Vitico - Brackede	5,8	0,83	12,4
5	Brackede - Wendewisch	6,0	0,68	12,8
6	Wendewisch - ESK	11,0	0,86	23,6
7	ESK - Geesthacht	13,2	1,76	28,3
	SUMME	46,7		100

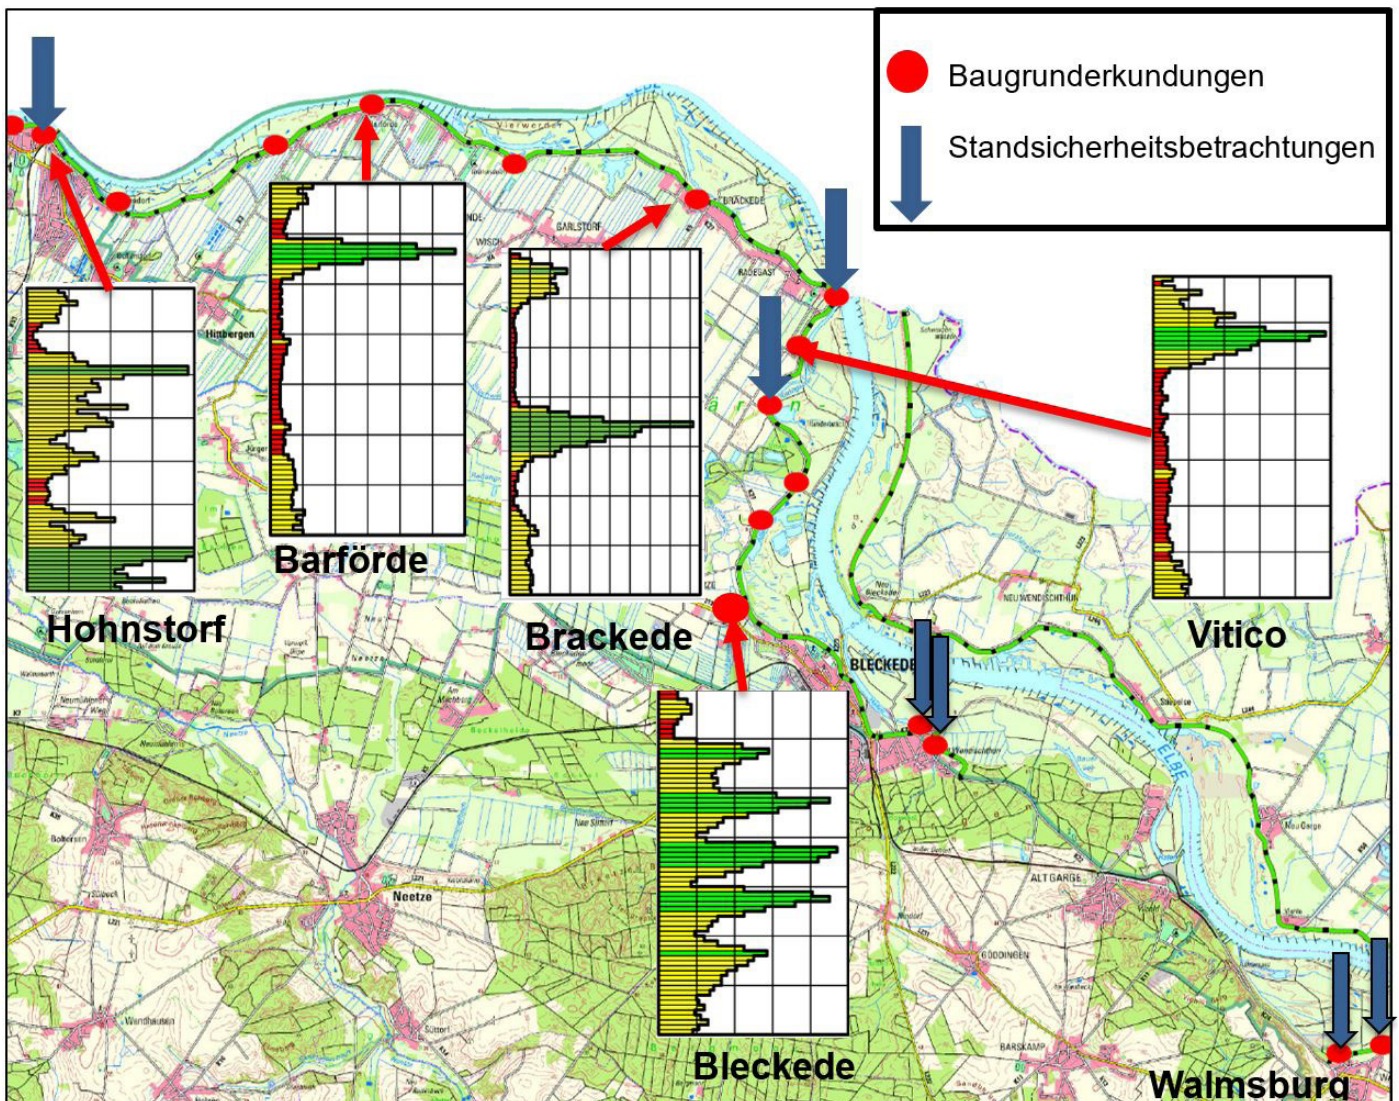
Abbildung 26: Lage der Baugrunderkundungen im Bereich des ADV

Im Bereich des ADV wurden zur Erkundung der Untergrundverhältnisse Baugrunderkundungen an 18 verschiedenen Standorten durchgeführt. Diese Erkundungen erfolgten zunächst an ausgewählten Standorten, die in den vergangenen Hochwasserlagen Probleme bereitet haben. Die Erkundungen sollten aufzeigen, warum es an diesen Deichabschnitten zu erhöhten Qualm- und Sickerwasserströmen kam. Die punktuellen Baugrunderkundungen zeigen auf, dass die Lagerungsdichte des Deichkörpers im Sandkern (Stützkörper) zum Teil sehr locker gelagert ist. Außerdem wird festgestellt, dass der Sandkörper einen hohen Rundkornanteil aufweist. Sandkörper mit einem runden Sandgerüst können in der Regel nicht oder nur sehr schlecht verdichtet werden, da das Material sehr „rollig“ ist. Um die gewonnenen Ergebnisse zu verdichten, wurden an weiteren Standorten im Verbandsgebiet des ADV Erkundungen durchgeführt. Sie zeigen aber auch, dass nicht alle Deichabschnitte im ADV-Bereich locker gelagert sind. Es ist anzunehmen, dass unter anderem durch den Einbau von Flusssanden in den Stützkörper der Deich in der Bauphase nicht entsprechend verdichtet werden konnte. Auch die Vielzahl größerer Hochwasser trugen in einigen Bereichen dazu bei, dass sich das Korngerüst des Deichkörpers verändert haben kann. In der Anlage 5 sind die einzelnen Baugrunderkundungen aufgeführt.

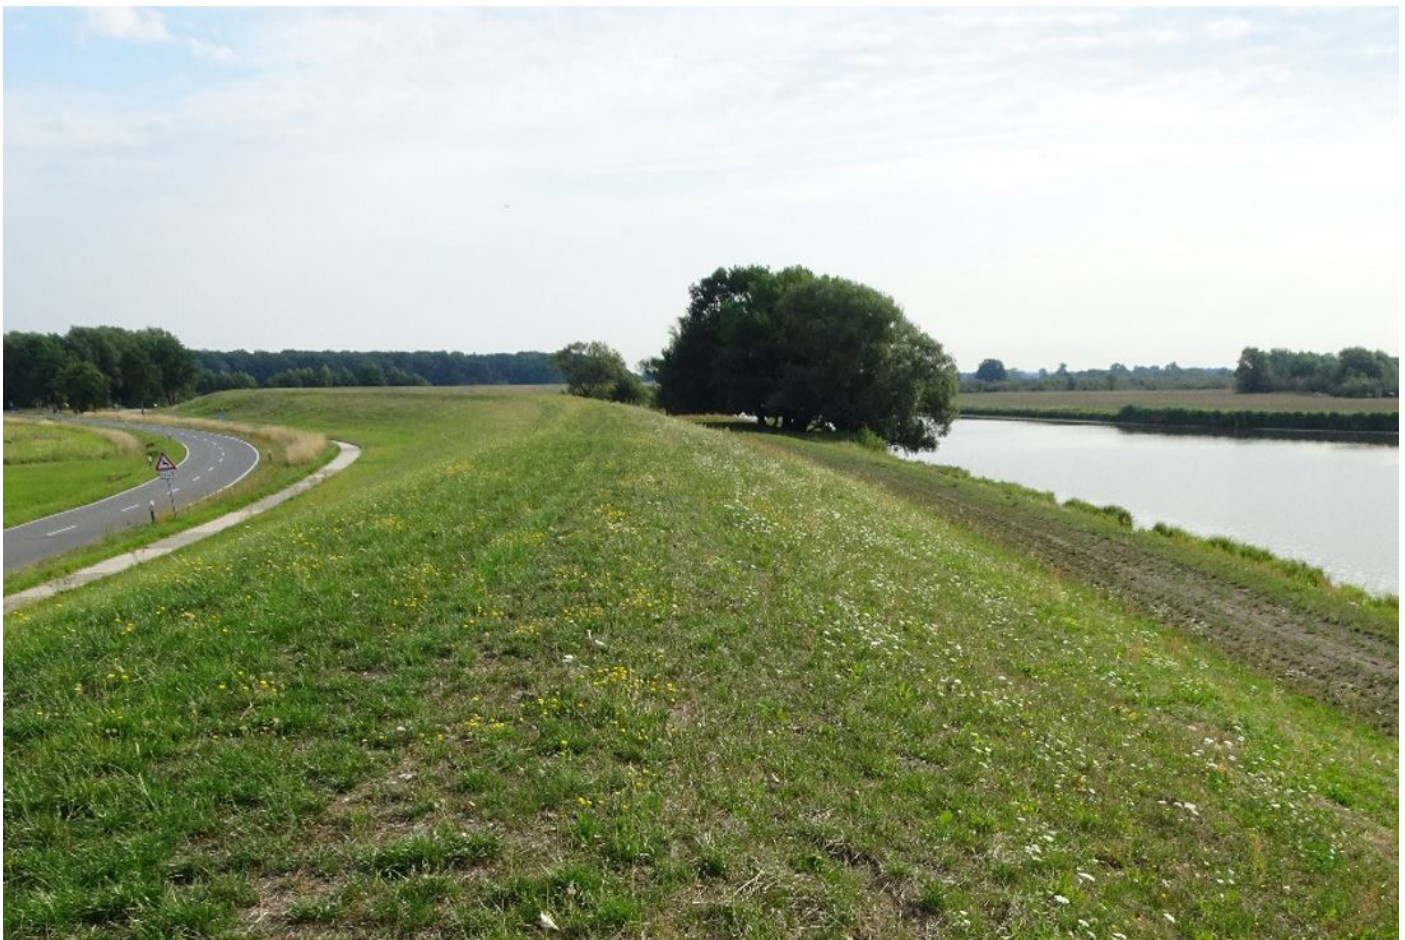
Abbildung 29: Deichprofil im ADV mit Kreisstraße, Deichverteidigungsweg und Deichunterhaltungsweg

Der Deichabschnitt von Alt Garge ist durch verschiedenen Hochwasserschutzsysteme gekennzeichnet. Im Oberstrom befindet sich der Deichkörper in einem guten Zustand. Abzüge wurden nur hinsichtlich des fehlenden Hochbords und bei der fehlenden Kilometrierung getätigt.

Von Alt Wendischthun bis Deichkilometer 6,5 (Vitico) wurden in Teilabschnitten fehlende Hochborde, Deichunterhaltungswege, Drainagen/Filter und Außendeichbermen festgestellt. Zudem wurde nur eine sehr magere Grasnarbe beim Begehungszeitpunkt vorgefunden. Des Weiteren liegt der Deichverteidigungsweg abschnittsweise mehr als drei Meter unter dem BHW (vgl. Abbildung 30).

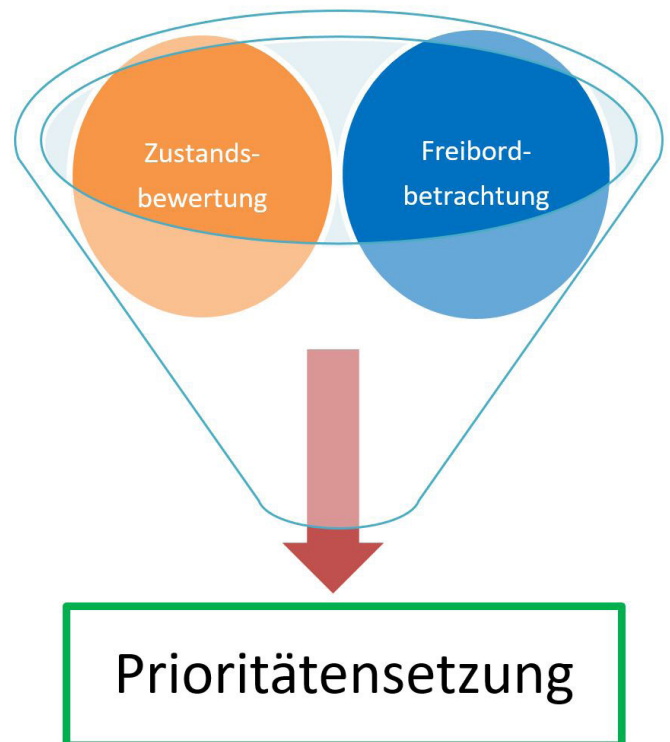
Abbildung 31: Gesamtauswertung und Prioritätensetzung der Deichbestandsanalyse

Die Priorisierung dient hierbei lediglich als Anhaltspunkt und Empfehlung für spätere Deichbaumaßnahmen. Die Wahl, welcher Deichabschnitt wann angepasst werden soll, obliegt weiterhin dem jeweiligen Deichverband, in seinem Verbandsgebiet. Die detaillierte Priorisierung ist der (Anlage 6.1 - 6.5) für den jeweiligen Deichverband und dessen Abschnitt zu entnehmen.
